PENGGUNAAN LIMBAH RECLAIMED ASPHALT PAVEMENT UNTUK PERBAIKAN HALAMAN PARKIR MASJID

Amalia¹, Anis Rosyidah², Rinawati³, Denny Yatmadi⁴, Lilis Tiyani⁵

^{1,2,3,4,5}Teknik Sipil, Politeknik Negeri Jakarta, Indonesia

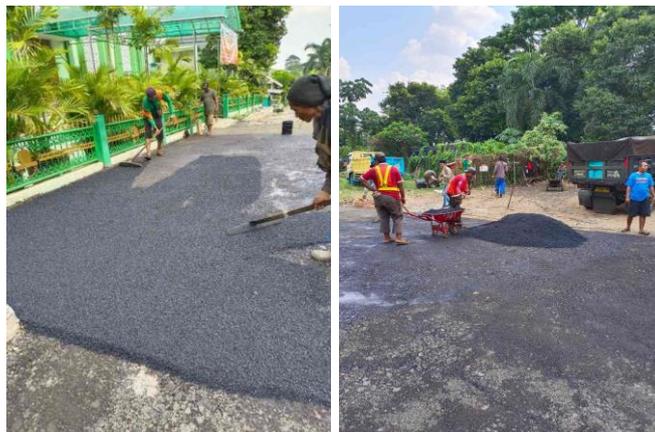
Gambar 3. Pelaksanaan kegiatan perbaikan

Pada Gambar 3, perbaikan halaman masjid dimulai dengan pencampuran beton aspal yang sudah di hitung terlebih dahulu untuk kebutuhan yang sesuai dengan *mix design* beton aspal, selanjutnya setelah itu mengaplikasikan ke area parkir yang akan diperbaiki yaitu halaman parkir masjid dengan ukuran panjang halaman yang akan diperbaiki ± 70 m, lebar 50 meter, dengan tebal perkerasannya 5 cm. Sebelum dilakukan perbaikan ini, area parkir yang miring diratakan terlebih dahulu. Selanjutnya apabila pekerjaan persiapan selesai, dilakukan pembuatan campuran beton aspal. Kemudian beton aspal dipadatkan dan dilakukan *finishing*. Pekerjaan perbaikan halaman parkir masjid dilakukan secara gotong royong dengan warga setempat.

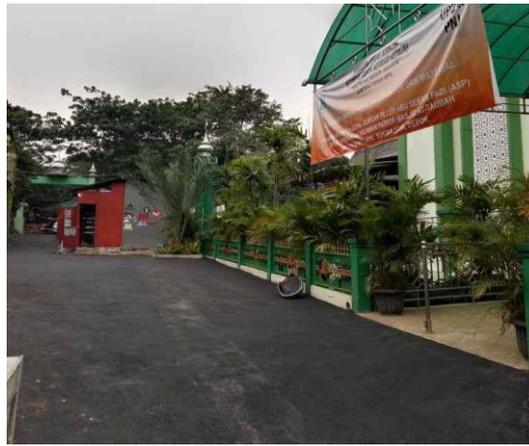
Dalam dunia konstruksi *Reclaimed Asphalt Pavement (RAP)* adalah bongkahan aspal jalan lama yang telah rusak dan sering berubah menjadi limbah. *RAP* mulai digunakan dengan cara melapisinya kembali dengan bahan tambah sebagai pengikat untuk dimanfaatkan sebagai bahan aspal lainnya. Teknik penggunaan kembali adalah perlakuan panas (*hot-blend*), yang mengkonsolidasikan *RAP* dengan *Lawele Granular Asphalt (LGA)* secara total. Penggunaan *RAP* pada beton aspal ini di terapkan pada halaman parkir masjid At-Taubah RW 016, Baktijaya, Sukmajaya, Depok. Berikut hasil akhir dari proses perbaikan. Kondisi halaman parkir masjid At-Taubah sudah jauh lebih bagus dan memberikan kenyamanan warga dalam beribadah, seperti terlihat pada Gambar 4.

Gambar 4. Kondisi halaman parkir masjid setelah perbaikan
