## PENDAMPINGAN PENGUKURAN BEBAN LISTRIK PADA MASA PANDEMI COVID-19 DI APARTEMEN

**Abstrak:** Dampak Pemberlakuan Pembatasan Kegiatan Masyarakat di Indonesia mempengaruhi tingkat hunian apartemen. Ketidakmerataan hunian berakibat beban listrik di apartemen tidak seimbang. Ketidakseimbangan beban listrik akan menghasilkan arus listrik yang mengalir pada kabel netral. Ini merupakan kerugian besar yang harus dibayar oleh pelanggan. Dampak lain dari ketidakseimbangan adalah kinerja peralatan listrik menjadi tidak optimal. Kegiatan ini bertujuan untuk melakukan pendampingan pengukuran beban listrik di Apartemen Pancoran Riverside Jakarta. Metode yang digunakan dengan mengukur beban listrik fasa R, S dan T. Keberhasilan kegiatan ini dilihat dari output yang dihasilkan berupa pengukuran ketidakseimbangan beban. Keyidakseimbangan ini akibat terjadinya pola tingkat hunia akibat adanya Pandemi COVID-19. Kami menganalisis ketidakseimbangan beban ketiga fasa tersebut. Hasilnya menunjukkan bahwa ketidakseimbangan lebih dari 5%.

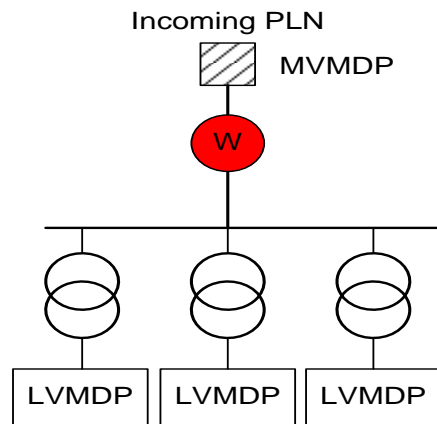
**Gambar 3.** Diagram garis tunggal kelistrikan apartemen Riverside

Pada Gambar 3, Voltmeter yang kami ukur diberikan pada gambar merah, yaitu voltmeter atau kWh meter yang berasal dari PLN. Durasi pengamatan dilakukan dalam 3 waktu dalam setiap hari, yaitu jam 9.00 WIB, jam 8.00 WIB dan jam 24.00 WIB. Pengukuran dilakukan selama 30 hari

berturut-turut untuk memperoleh suatu pola tertentu, seperti terlihat pada Gambar 3.

Langkah awal dalam pengukuran adalah memperoleh diagram arus tunggal (*Single Line Diagram*) dari pengelola gedung (Ruliyanta et al., 2022). SLD merupakan representasi seluruh kelistrikan yang ada dalam sebuah bangunan dan ini diberikan pada Gambar 3. Dalam pendampingan ini melibatkan teknisi yang rutin mengoperasikan apartemen. Harapan dalam pendampingan terjadi proses transfer pengetahuan dalam bidang teknik elektro khususnya arus kuat yang merupakan salah satu peminatan yang ada di Fakultas Teknik dan Sains Universitas Nasional. Jumlah teknisi di apartemen Riverside 23 orang.

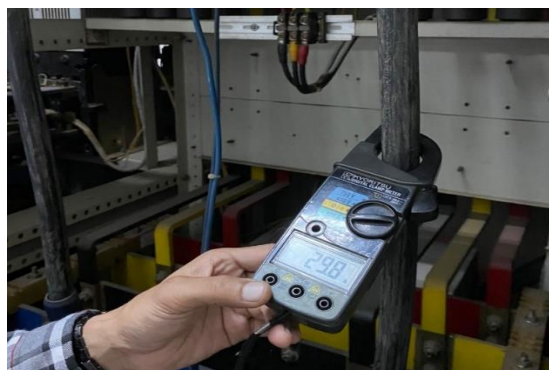
**Gambar 6.** Proses Pengukuran beban listrik

Genset sebagai catu daya cadangan wajib beroperasi ketika daya dari PLN terputus. Kapasitas Genset yang ada dalam kompleks apartemen Riverside adalah 1.381 KVA. Merk yang digunakan adalah Mitsubishi. Berikut proses pendampingan pengukuran beban listrik, seperti terlihat pada Gambar 6.

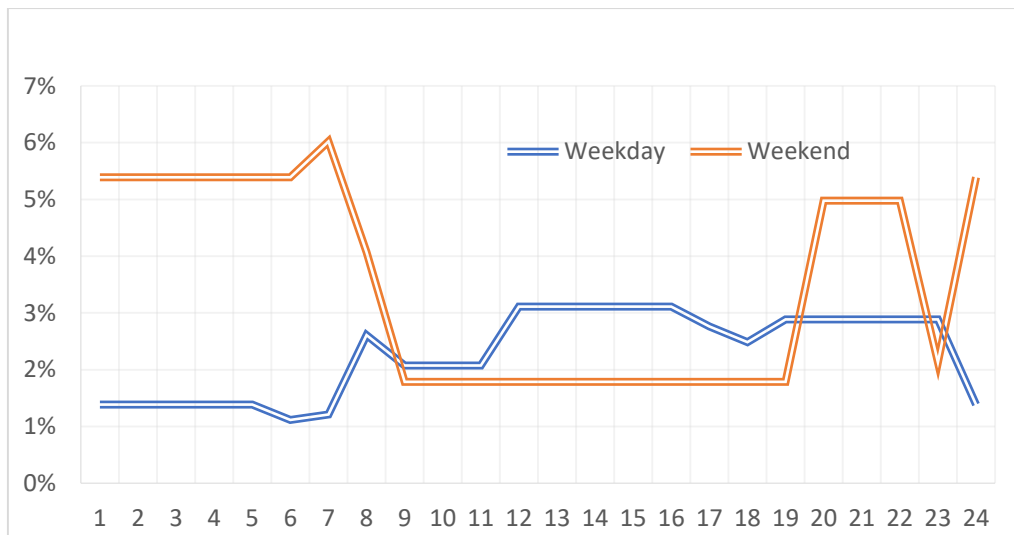
**Gambar 7.** Hasil pendampingan pengukuran beban dalam 24 jam

Dari hasil data yang diperoleh dari Tabel 5, bisa disimpulkan bahwa dampak dari pemberlakuan PPKM Level-3 hanya berdampak selama dua hari saja terhadap tingkat hunian apartemen. Menurut hasil analisis beban listrik apartemen mengalami ketidakseimbangan beban yang cukup signifikan di apartemen. Batas yang diperbolehkan dalam ketidakseimbangan hanya 5%. Dengan menggunakan persamaan yang diberikan pada bab sebelumnya, kami analisis beban. Berikut profile ketidakseimbangan beban harian, baik itu hari kerja atau pada saat hari libur kerja (Sabtu/Minggu), seperti terlihat pada Gambar 7.
