UPAYA MENCIPTAKAN LINGKUNGAN YANG SEHAT MELALUI PEMBUATAN MCK BAGI WARGA KAMP PENGUNGGI TIMOR BARAT

Kristomus Boimau¹⁾, Rima N. Selan¹⁾, Adi Y. Tobe¹⁾, Jack C. Pah¹⁾

ABSTRAK

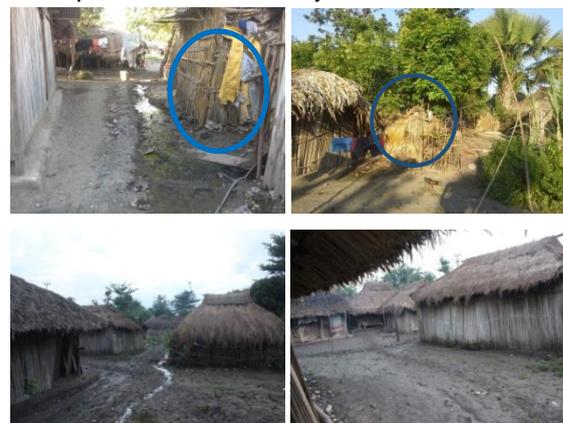
Pada gambar 1 di bawah ini, tampak MCK darurat milik warga yang terbuat dari daun gewang dengan air pembuangan yang tergenang serta kondisi kamp yang becek dan berlumpur ketika musim hujan.

Gambar 1. MCK Darurat (lingkaran biru) Milik Warga (atas) dan Kondisi Lingkungan Saat Hujan (bawah)

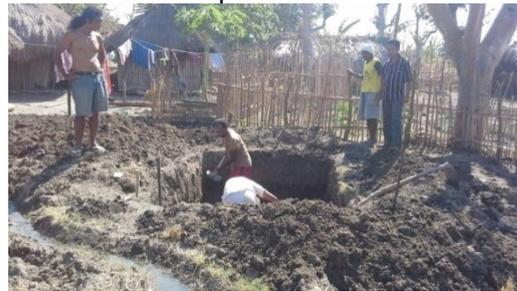
Lubang *septic tank* dibuat dengan ukuran panjang 3m, lebar 2m dan dalam 2m. proses penggalian dilakukan secara manual selama 1 (satu) minggu oleh warga secara gotong royong. Proses penggalian tidak mengalami kendala karena lokasi galian tanah tanpa batuan. Selanjutnya dilakukan pemasangan batu karang pada dinding bagian dalam *septic tank* selama 1 minggu. Tanah bekas galian digeser sejauh 1 (satu) meter dari pinggir lubang, dan sebagian dipakai untuk menimbun pondasi rumah MCK. Pada Gambar 2 di bawah ini, tampak warga sementara melakukan aktifitas penggalian 2 buah lubang *septic tank* dengan menggunakan linggis dan sekop, yang disaksikan oleh tim pelaksana.

Gambar 2. Penggalian Lubang *Septic tank*, Bagian Timur (atas)

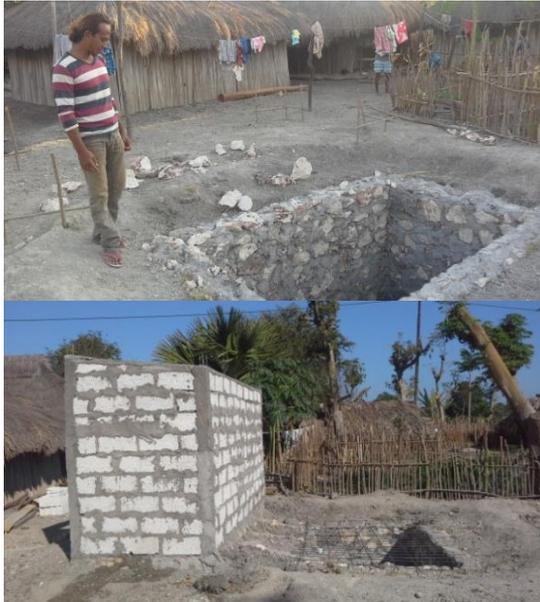
Untuk mencegah terjadinya longsor atau runtuh pada dinding *septic tank*, maka dilakukan pemasangan batu karang pada dinding bagian dalam *septic tank*. Bagian bawa/dasar diberi pondasi batu karang selebar 40 cm, kemudian dilanjutkan dengan pemasangan dinding selebar 30 cm. Sedangkan pada bagian sudut (4 sudut) diberi tiang yang dicor sehingga tidak mudah rubuh atau ambruk saat musim penghujan. Untuk meningkatkan kekuatan maka, komposisi perbandingan campuran semen dan pasir saat pemasangan adalah 4:1 (4 pasir, 1 Semen). Proses pemasangan dinding *septic tank* di bagian barat dan bagian timur dilakukan selama 1 (satu) minggu.

Hasil pemasangan dinding *septic tank* dapat dilihat pada Gambar 3. Pada gambar, tampak ketua Pemuda Galak sementara melihat lubang *septic tank* di bagian timur yang telah terpasang.

Gambar 3. Hasil Pemasangan Dinding Lubang *Septic tank*, Bagian Timur (atas) dan Bagian Barat (bawah)

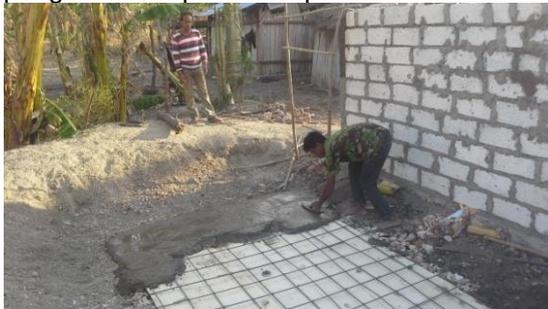
Setelah selesai pemasangan dinding dinding *septic tank*, dilanjutkan dengan pengerjaan *sloof* dibagian atas dinding. Sebelum pengecoran, terlebih dahulu dibuatkan anyaman besi beton (tikar) dengan jarak antara besi adalah 10 cm x 10 cm serta penahan/bagesting dari papan tripleks dan kayu (di bagian dalam). Adapun proses pengecoran dapat dilihat pada Gambar 4.

Gambar 4. Pengecoran *Septic tank*

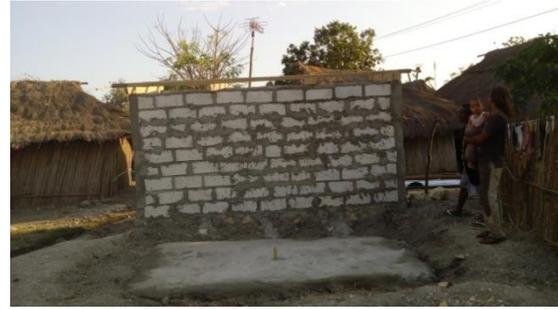
Perbandingan campuran pada pengecoran *septic tank* adalah 3:2:1 (3 Pasir, 2 Kerikil dan 1 Semen) dengan ketebalan pengecoran 12 cm. Pada bagian atas pengecoran, diletakan pipa buang udara berdiameter 2 inch. Hasil coran *septic tank* dapat dilihat pada Gambar 5 di bawah ini.

Gambar 5. *Septic tank* yang telah dicor

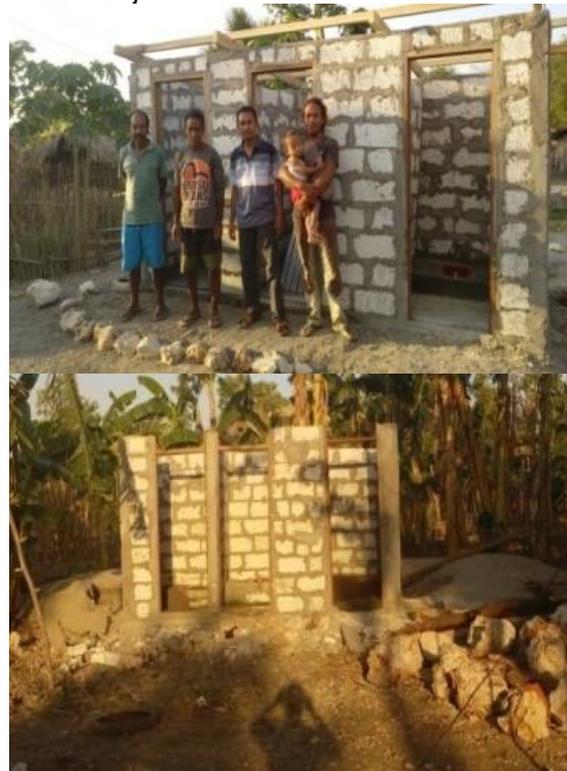
Bangunan MCK menggunakan bahan batakodengan jumlah kamar sebanyak 3 buah setiap MCK sehingga total ada 6 kamar yang dibangun dengan ukuran MCK adalah tinggi 2.2 meter, lebar 1,6 meter dan panjang 4,8 meter. Setiap kamar dilengkapi dengan 1 *closet* sehingga total ada 6 buah *closet* jongkok yang bisa digunakan untuk BAB oleh warga. Pada Gambar 6, terlihat kedua bangunan MCK yang telah dikerjakan.

Gambar 6. Bangunan MCK bagian Timur (kiri) dan bagian barat (kanan) yang dilengkapi dengan *closet*

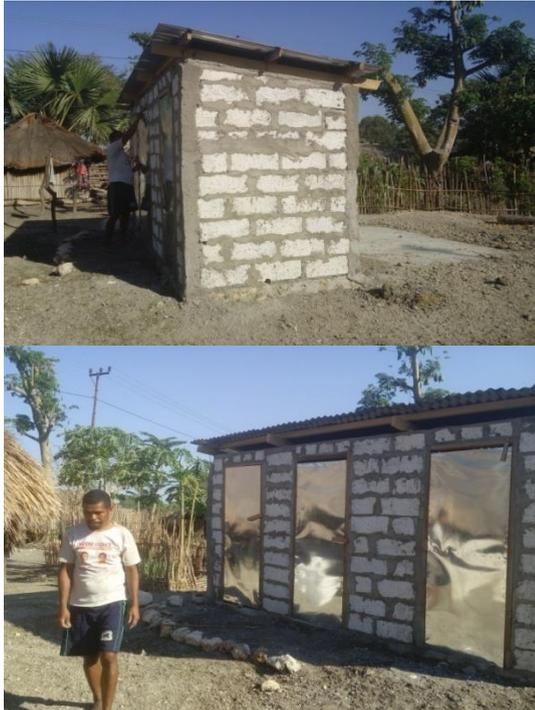
Atap bangunan MCK menggunakan material atapseng, sedangkan daun pintu menggunakan seng licin. Penggunaan seng licin pada pintu untuk meminimalisir kerusakan daun pintu seperti terlihat pada Gambar 7.

Gambar 7. Bangunan MCK yang telah diatap dan dipasang pintu
