PEMERIKSAAN STABILITAS STRUKTUR PERKERASAN JALAN AKIBAT GEMPA LOMBOK PADA RUAS JALAN RAYA TANJUNG GUNUNG SARI

Prodi Teknik Sipil, Universitas Muhammadiyah Mataram

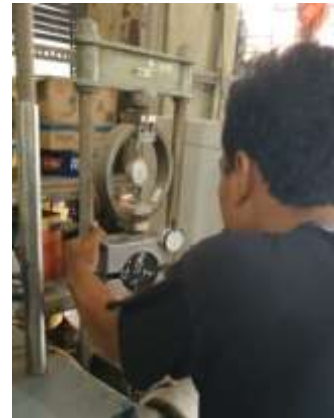
Gambar 6. Uji marshall benda uji

Menurut Silvia Sukirman, 1995 dalam bukunya Beton Aspal Campuran Panas Secara garis besar pengujian Marshall meliputi: persiapan benda uji, penentuan berat jenis bulk dari benda uji, pemeriksaan nilai stabilitas dan flow, dan perhitungan sifat volumetric benda uji. Pada persiapan benda uji, ada beberapa hal yang perlu diperhatikan antara lain:

Jumlah benda uji yang disiapkan ditentukan dari tujuan dilakukannya uji Marshall tersebut. AASHTO menetapkan minimal 3 buah benda uji untuk setiap kadar aspal yang digunakan. Agregat yang akan digunakan dalam campuran dikeringkan di dalam oven pada temperatur 60°C (Henny dan Wahyudi, 2010).

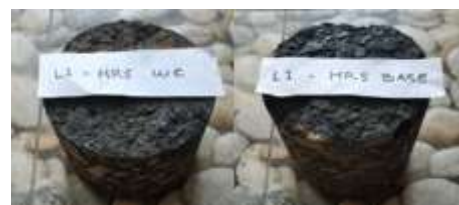
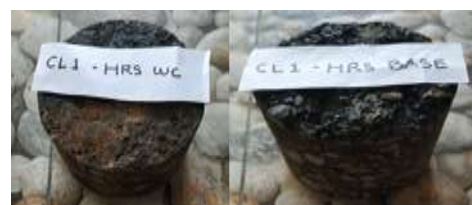
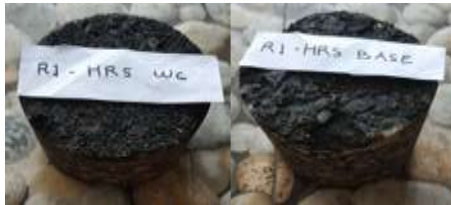
Berikut ini adalah benda uji dari ketiga titik pengambilan disajikan pada gambar dibawah ini.

Gambar 8. (a) Sampel T1 (titik 1) L1 STA 0+200 (L1 HRS-WC dan L1 HRS-BASE); (b) Sampel T2 (titik 2) CL 1 STA 0+400 (CL1 HRS-WC dan CL1 HRS-BASE); (c) Sampel T3 (titik 3) R1 STA 0+700 (R1 HRS-WC dan R1 HRS-BASE)
